GRANDSHIPONLINE SHOP

By reconditioning deformed Liner to true circle, it can be effective to prevent the escape of gas, to consume lower amounts of Lub Oil and to increase Liner life.

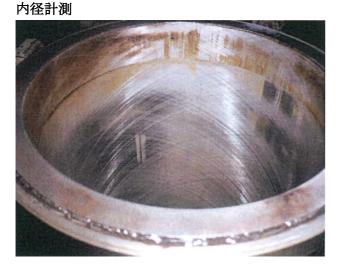
Measurement of Inner Diameter

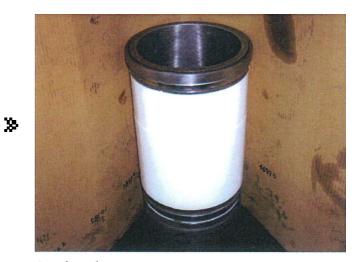
Coating 塗装
